Der Softwarebug von Hamburg-Altona

Berühmt-berüchtigte Softwarefehler

Matthias Bertram
berti@uni-koblenz.de

Sommersemester 2003

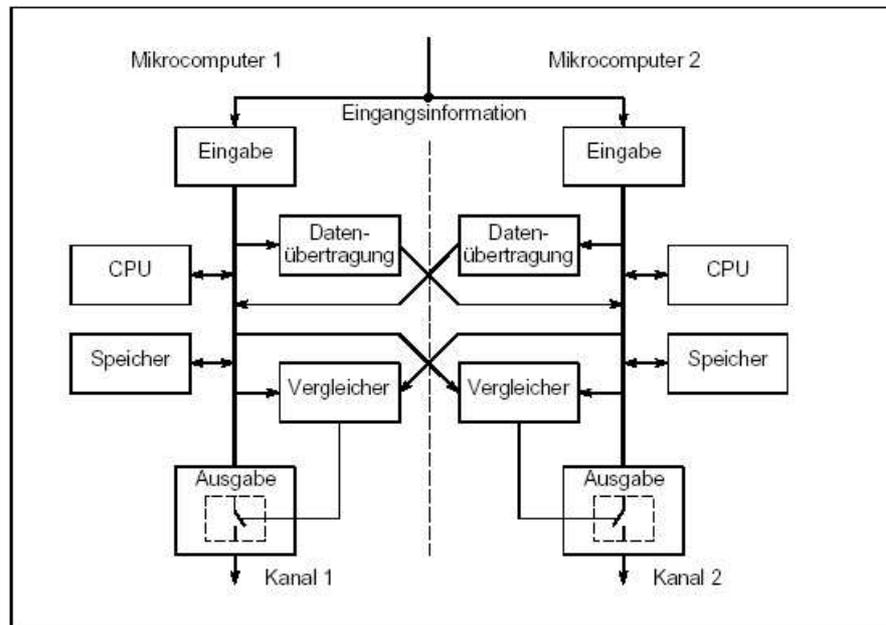
Abbildung 6: SIMIS-Prinzip bei 2v2-Konfiguration

Weil der BAR16 der wichtigste Rechner im Stellwerkssystem ist, wird er redundant aufgebaut. Bei SIEMENS heißt das nach dem SIMIS-Prinzip, dem "Sicheren MikroComputerSystem von Siemens". Wie in Abbildung 6 deutlich wird, wird die Eingabe an zwei identische Rechner weitergegeben, diese führen ihre Berechnungen durch und es kommt nur zu einer Ausgabe, falls beide Rechner zum gleichen Ergebnis gekommen sind.

Dieser Aufbau schützt zwar gegen hardwaremäßigen Ausfall, in Altona half das allerdings wenig, da der Fehler in der Software lag und diese auf beiden Rechnern gleich war.
