Seminar
Dr. Beckert
Berühmt berüchtigte Softwarefehler
Therac-25

Martin Pfeifer

Universität Koblenz
`martin.pfeifer@uni-koblenz.de`

1 Therac-25

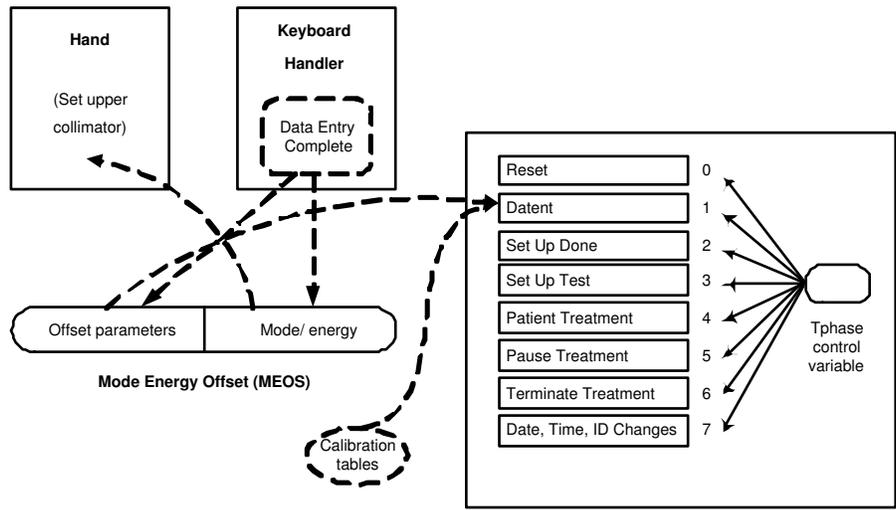
Abbildung 3. Texas Bug [1]

Der Texas-Bug. Ganz besonders der Software Fehler, der für die Texas Unglücke verantwortlich war, zeigt die Schwächen des Designs der Software auf.

Für den Mode/ Energy Offset waren zwei nebenläufige Tasks zuständig, der nicht-kritische Keyboard Handler und der kritische „Task treatment processor“. Das Einstellen der Ablenkmagneten dauerte acht Sekunden. Daher wurde ein Flag gesetzt, das anzeigte, dass sich die Magnete positionierten und eine Unterfunktion wurde initialisiert, die eine zeitliche Verzögerung bewirkte. Diese Unterfunktion konnte mehrmals aufgerufen werden, bis alle Magnete positioniert waren. Ferner sollte, solange das Flag gesetzt war, überprüft werden, ob die Daten verändert wurden. Diese Flag wurde aber bei dem ersten Durchlauf der zeitverzögernden Unterfunktion gelöscht und somit konnten keine Veränderungen mehr erkannt werden, die nach acht Sekunden, nach Erreichen des Cursors am rechten unteren Rand des Displays, vorgenommen wurden. Die Veränderungen wurden also im System gespeichert, aber sie wurden beim Einstellen des Modus und der Intensität nicht mehr beachtet. Dies führte zu einer ca. 100fachen Überdosis.

Der Texas-Bug wäre sehr einfach zu beheben gewesen. Man hätte das Flag nicht innerhalb der zeitverzögernden Unterfunktion löschen dürfen, somit wären dann zu jedem Zeitpunkt Veränderungen registriert worden. (siehe [1] und [5])

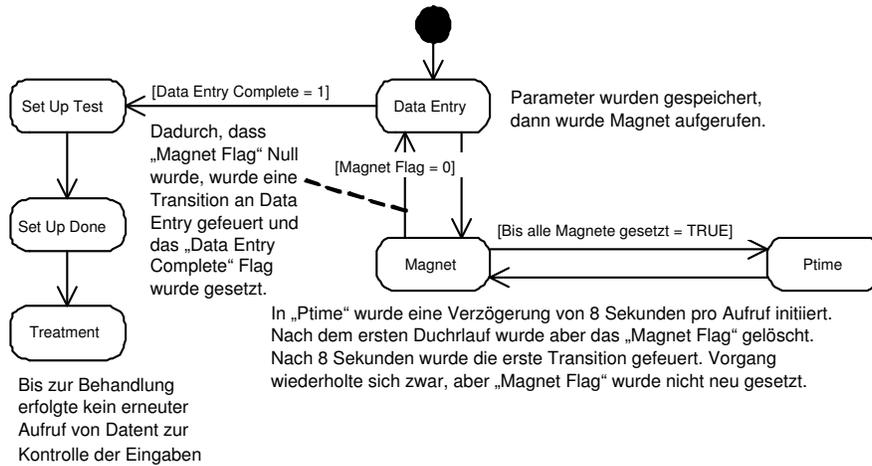
Abbildung 4. Darstellung der Subroutine *Data Entry*

Der Keyboard Handler speicherte die Daten über Modus und Strahlenintensität in einer gemeinsamen Variablen, der zwei Byte großen Mode/ Energy

Offset Variablen (MEOS). Das niedrigere Byte wurde auch noch von „Hand“ verwendet, um die richtige Stellung des Drehtellers zu setzen. Wenn aber jetzt die „Data Entry Complete“ durch den Keyboard Handler gesetzt war, wurden Veränderungen nicht mehr erkannt.

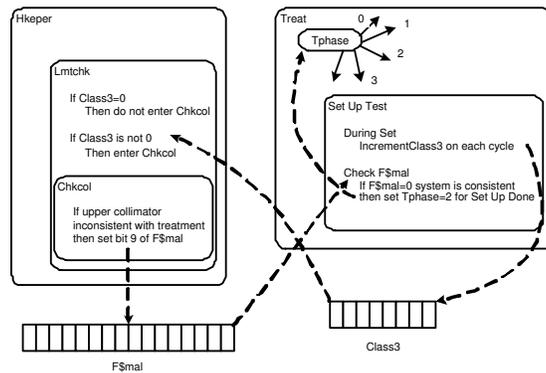
Abbildung 5. Der Washington Bug (aus [1])

Der Washington-Bug. Es gab einen zweiten Bug, der für den zweiten Unfall in Washington und wahrscheinlich auch für den Unfall in Ontario verantwortlich war.

Die *Set-Up-Test-Routine* konnte aber mehrere hunderte Male aufgerufen werden, bis das Gerät bereit war. Das Problem dabei war, dass bei jedem Aufruf die Variable *Class 3* inkrementiert wurde, die aber nur ein Byte groß war. Das bedeutet, dass die Variable maximal den Wert 255 annehmen konnte, was wiederum dazu führte, dass bei jedem 256. Aufruf von *Set Up Test* *Class 3* gleich null

war, obwohl $F\$mal$ noch Fehlfunktionen signalisierte. Dadurch wurde aber nicht mehr überprüft, in welcher Stellung sich der Drehteller bzw. der Strahlungsarm befand, der sich aber noch in der Stellung für das Positionieren des Patienten befand. Die Software initiierte dann die ganzen 25 MeV, obwohl der Drehteller nicht in der richtigen Position war. Ein hoch konzentrierter Elektronenstrahl war die Folge.

Die Lösung dieses Bugs wäre nicht schwieriger gewesen als die Lösung des Texas-Bugs. Man hätte der Variable *Class 3* bei jedem Aufruf von *Set-Up-Test* nur einen festen Wert ungleich null zuweisen müssen ohne Inkrementierung, so dass Inkonsistenz hätte signalisiert werden können, ohne einen Overflow zu bekommen.
