# **Ariane 5 - Luftfahrt**

Berühmt - berüchtigte Software - Fehler

Christian Weyand  
Universität Koblenz - Landau

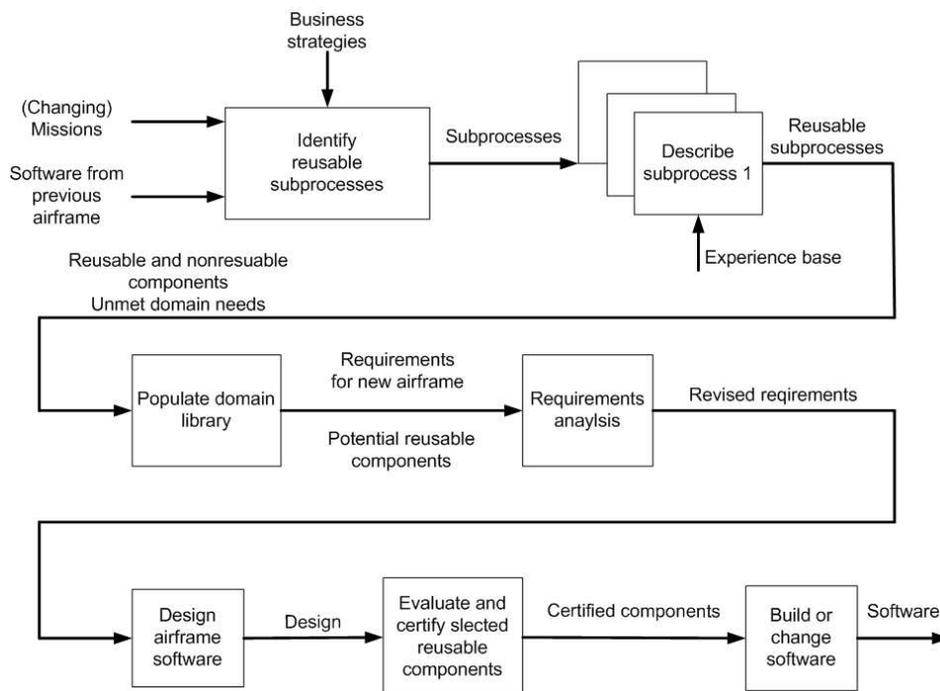
Für die Ariane 5 wurde teilweise Software, die sich lange Zeit in der Ariane 4 bewährt hatte, übernommen, um das Risiko von Fehlern zu vermindern und die Qualität zu erhöhen. Es wurde jedoch versäumt, nach einem Prozessmodell vorzugehen, welches die Qualität der wiederverwendeten Software überprüft und die korrekte Funktion im neuen System sicherstellt. Ein mögliches Prozessmodell zeigt diese Abbildung:

Zu Beginn versucht man im Hinblick auf die Anforderungen an die neue Rakete, aus der Software für ältere Raketen wiederverwendbare Teilprozesse zu identifizieren. Diese dokumentiert man anschließend und fügt sie in einer Bibliothek ein. In dieser wird nicht nur Code abgelegt. Sie kann z.B. auch Requirements, Test Cases oder Prozessbeschreibungen beinhalten. Anschließend werden die Anforderungen an das neue System untersucht und auf der Basis einer Mischung aus neuen und wiederverwendeten Requirements wird die Software designt. Die wiederverwendeten Komponenten werden untersucht, ob sie korrekt funktionieren und in Zusammenarbeit mit den neuen

Bestandteilen ordnungsgemäß arbeiten. Zum Schluss werden die wiederverwendeten Komponenten in das neue Endsysteem integriert.
